*Bâtiment existant***Etat initial**

Le collège Dillon est un établissement scolaire réalisé au début des années 70. Il se compose de 4 bâtiments ayant tous fait l'objet d'un renforcement parasismique identique.

Le renforcement d'un de ces quatre bâtiments est présenté dans cette fiche. Le bâtiment est un R+4 tout en longueur avec un joint de dilatation séparant le bâtiment à mi-longueur.

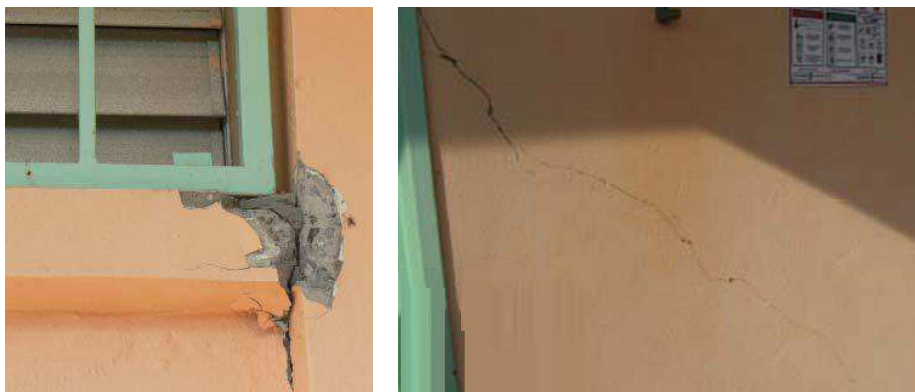
Le bâtiment a été construit sans application de règles parasismiques. Aucun système de contreventement n'est présent dans le sens longitudinal. Le joint de dilatation n'est pas de taille suffisante pour assurer le non entrechoquement des deux parties de la structure. De plus, la plupart des extrémités de consoles sont dégradées avec un risque de chute de morceaux de béton.

*Domages suite au séisme de novembre 2007*

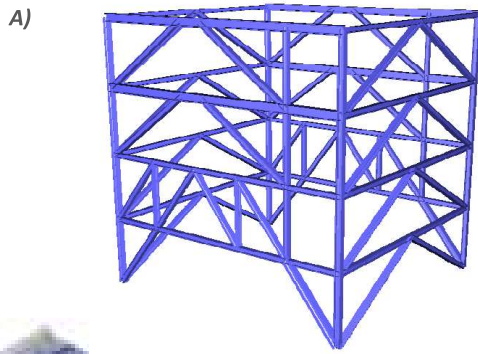
A. Modélisation – illustration d'un tabouret

Le bâtiment a fait l'objet d'un renforcement par la mise en place d'un système triangulé métallique (schéma ci-contre). Ce dispositif appelé « tabourets métalliques » est une structure en 3D introduite dans le bâtiment et possédant ses propres fondations (pieu unique au droit de chaque appui). Les pieux ont été dimensionnés pour reprendre les charges verticales. Pour la reprise des efforts latéraux, une grave bitume a été coulée entre les fondations.

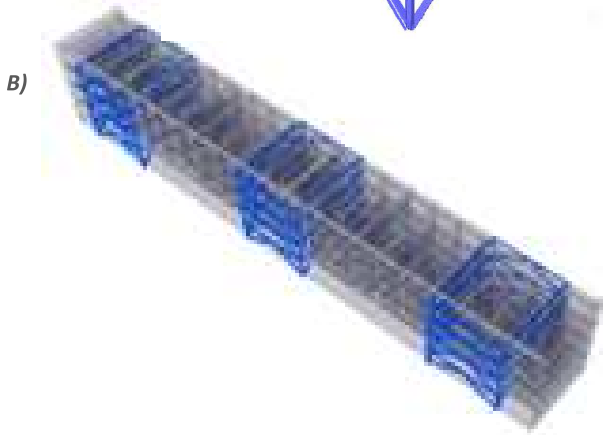
B. Modélisation – position des 3 tabourets

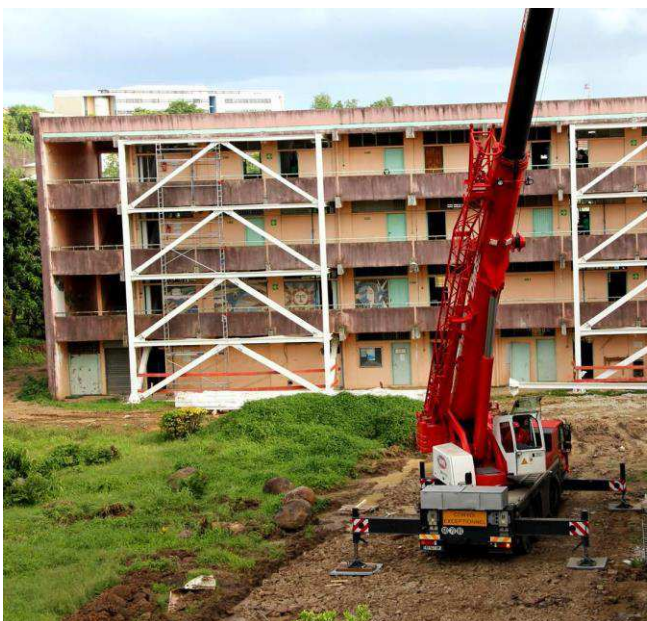
Bâtiment renforcé – vue en élévation

La création de brèches au niveau des dalles existantes a été nécessaire pour permettre la mise en œuvre des éléments métalliques. La bonne transmission des efforts entre la structure métallique et les planchers existants en béton armé a été assurée par la mise en place de béton sur-ferrailé au niveau de ces empochements locaux, évitant ainsi l'écrasement du béton. De plus, la mise en place de précontrainte post tension sous plancher à tous les étages a permis une compression uniforme du diaphragme horizontal.
